AT-C-630/630T,930/930Tをご使用者様へモニタリング実施時には、以下の点検をお願いいたします。

旧ブラケットの点検方法

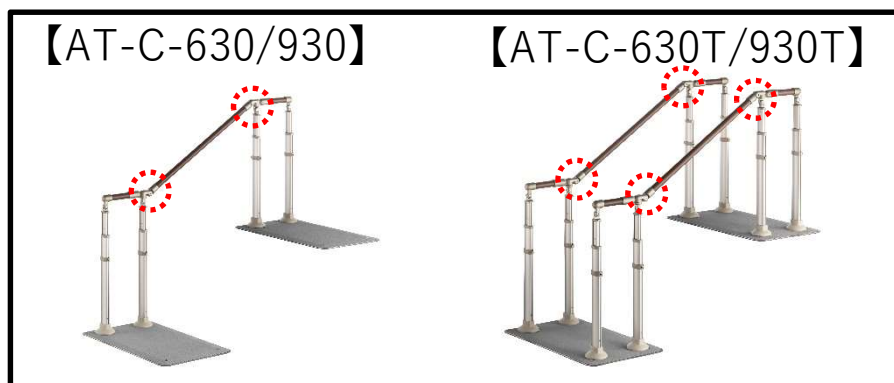
<旧ブラケット>

※～2019年6月ごろ

<新ブラケット>

※2019年6月以降

今回の対象ではありません。
引き続きご使用ください。

点検対象となります。
次ページの手順に沿って確認してください

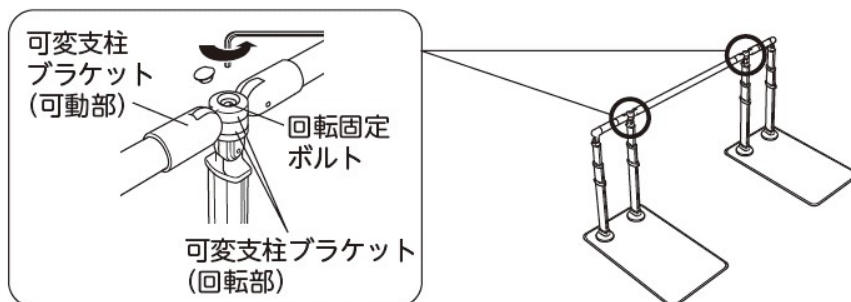
1. 可変支柱ブラケット部にあるキャップを外し、回転固定ボルトを六角レンチ4mmでゆるめ、ブラケットを外してください。

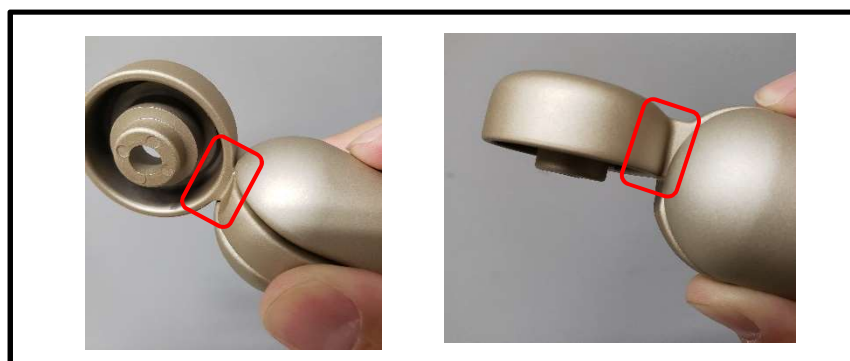
2. 可変支柱ブラケット部の赤枠部分にクラックや打痕傷など製品形状とは異なる異常が無いか確認してください。

異常あり

異常なし

すぐに使用を中止して、新
ブラケットに交換してくだ
さい。

ご使用可能です。
引き続き、取扱説明書をご
確認していただき、ご使用
ください。
